第二水厂清水输水配套管网工程（一期、二期）

水土保持设施验收报告

建设单位：江苏联合水务科技股份有限公司

编制单位：宿迁伟晟项目管理有限公司

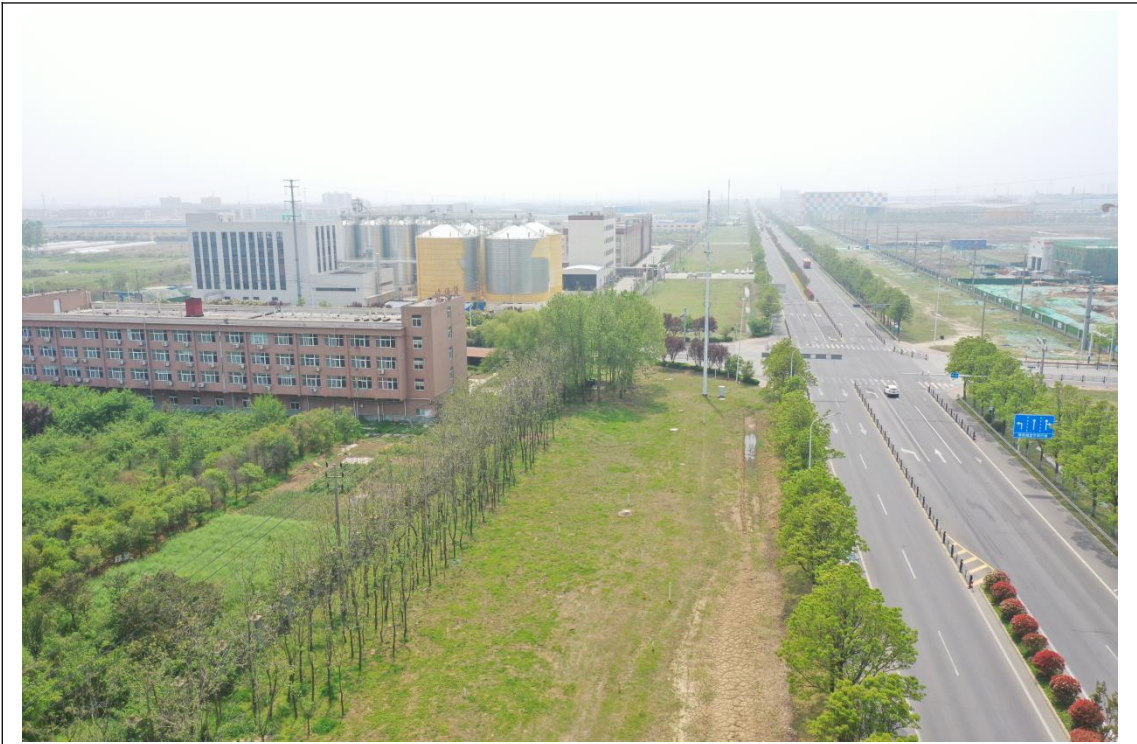
一期管道作业区 撒播草籽 (2023.03)

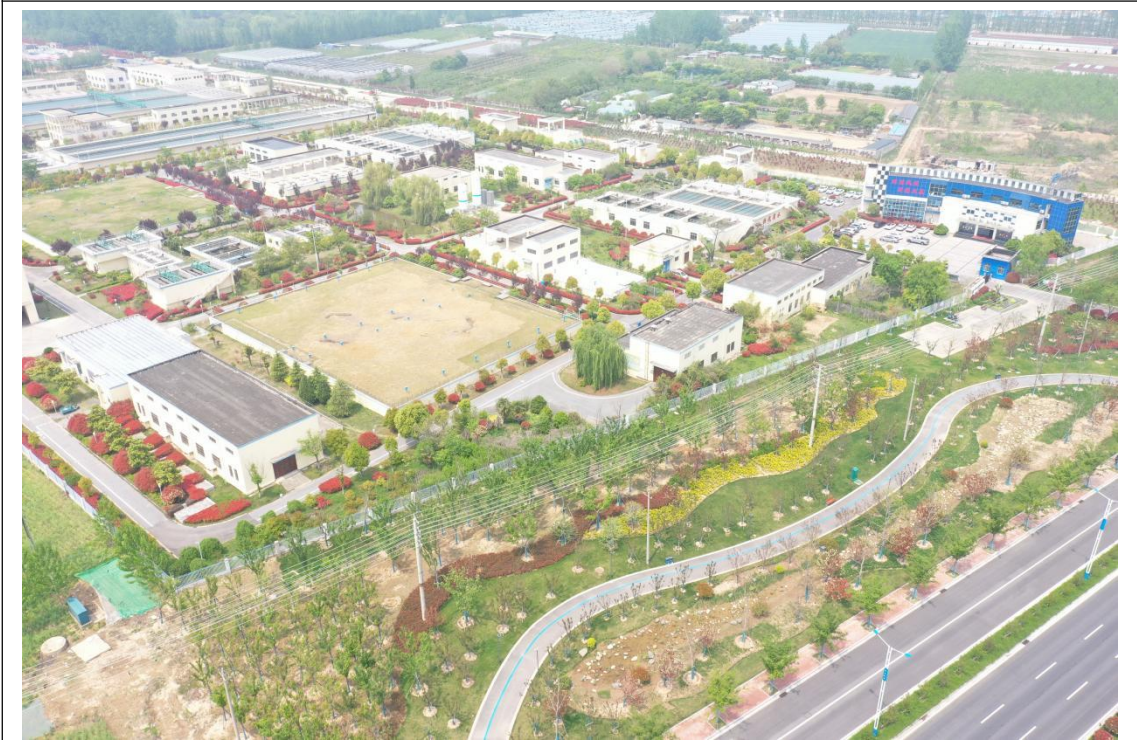
一期穿越作业区 撒播草籽 (2023.03)

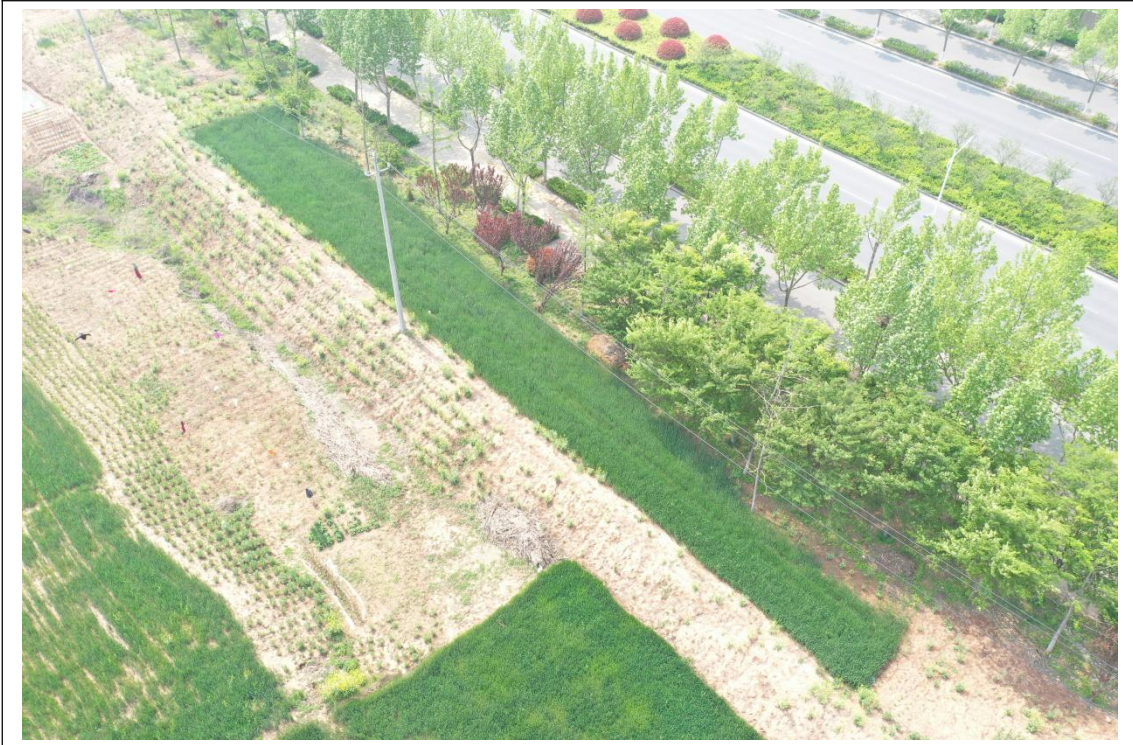
二期管道作业区 撒播草籽 (2023.03)

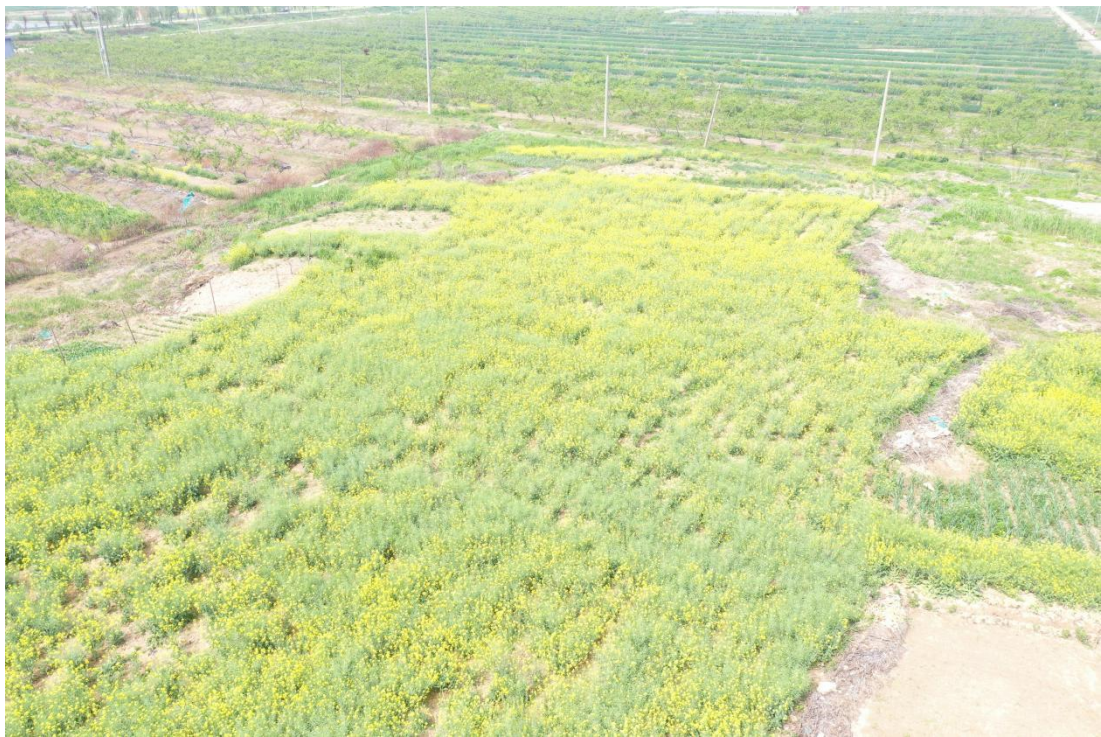
二期穿越作业区 撒播草籽 (2023.03)

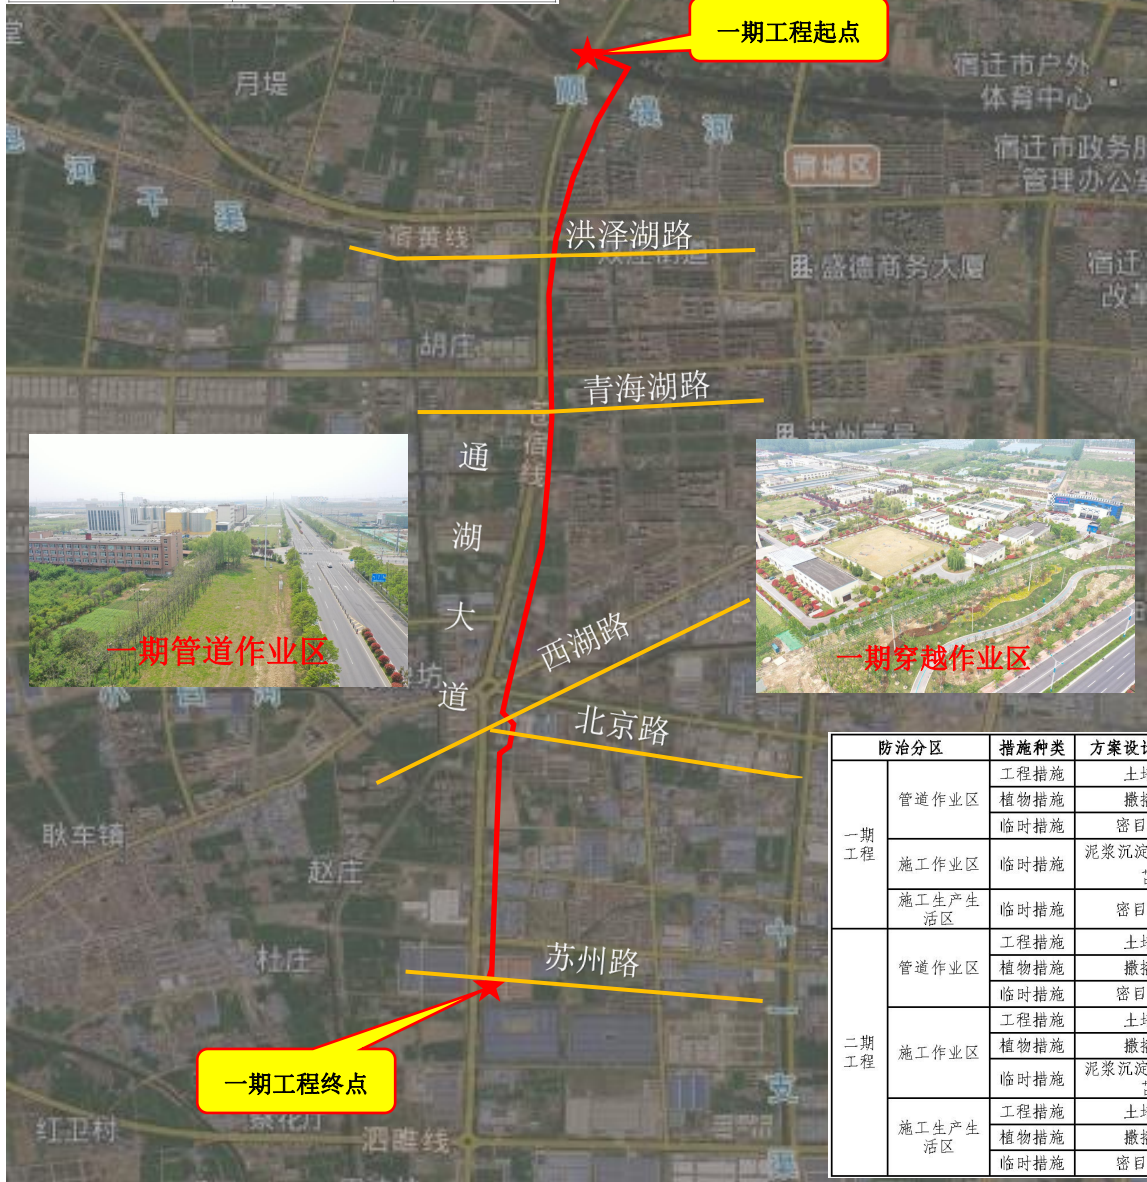
附图 2-1 水土流失防治责任范围及水土保持措施布设竣工验收图（一期工程）

防治分区	措施种类	方案设计措施布局	实际落实措施布局	变化情况
一期工程	管道作业区	工程措施 土地整治	土地整治	与方案一致
	植物措施	撒播草籽	撒播草籽	与方案一致
	临时措施	密目网苫盖	密目网苫盖	与方案一致
二期工程	施工作业区	临时措施	泥浆沉淀池、密目网苫盖	与方案一致
	施工生产生活区	临时措施	密目网苫盖	与方案一致
	管道作业区	工程措施 土地整治	土地整治	与方案一致
二期工程	管道作业区	植物措施	撒播草籽	与方案一致
	植物措施	密目网苫盖	密目网苫盖	与方案一致
	临时措施	土地整治	土地整治	与方案一致
二期工程	施工作业区	工程措施	土地整治	与方案一致
	植物措施	撒播草籽	撒播草籽	与方案一致
	临时措施	泥浆沉淀池、密目网苫盖	泥浆沉淀池、密目网苫盖	与方案一致
二期工程	施工生产生活区	工程措施	土地整治	与方案一致
	植物措施	撒播草籽	撒播草籽	与方案一致
	临时措施	密目网苫盖	密目网苫盖	与方案一致
