第二水厂清水输水配套管网工程

(一期、二期)

# 水土保持监测总结报告

建设单位：江苏联合水务科技股份有限公司

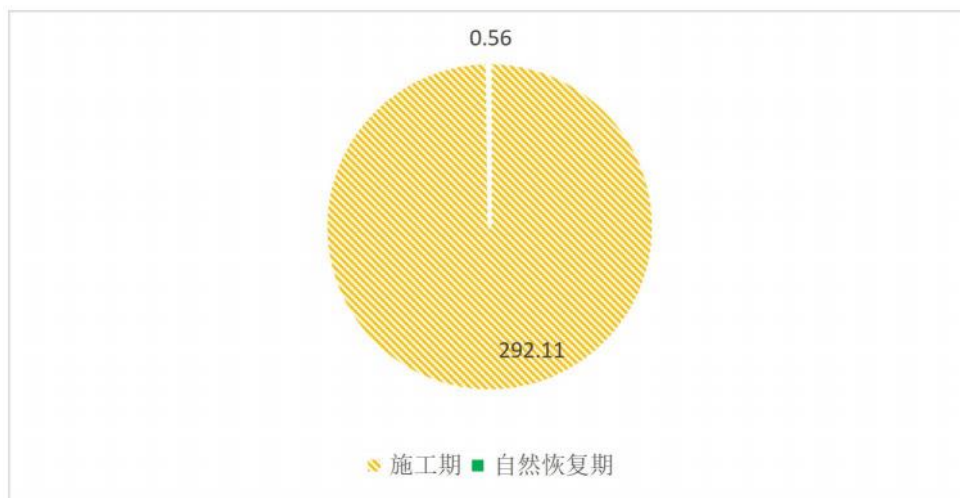
图 1-3 不同施工时段新增水土流失量图

本工程建设时段分为施工期(含施工准备期)和自然恢复期。预测结果表明：本工程建设期土壤流失量(292.11t) > 自然恢复期(0.56t)，水土流失重点防治时段为施工期。各时段的水土流失情况详见下图 1-3。

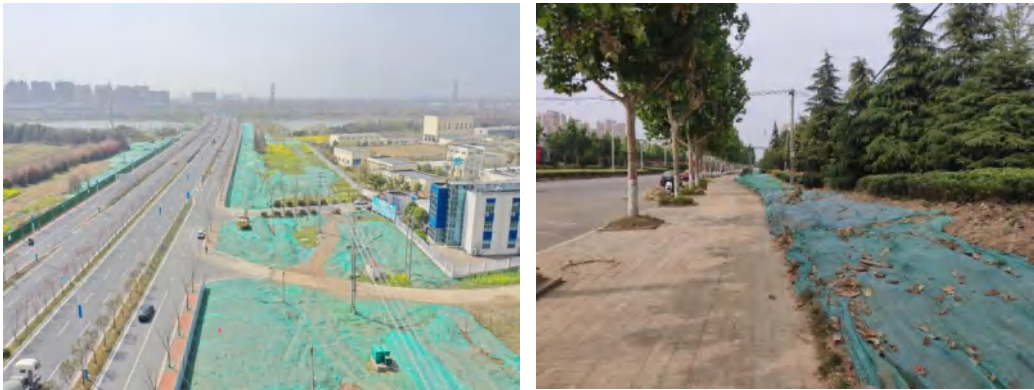
图 1-4 项目区现状

项目现状情况如下：

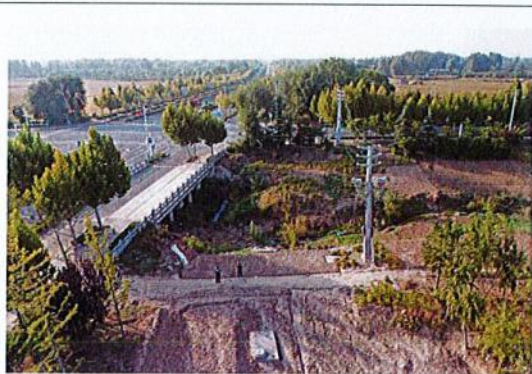
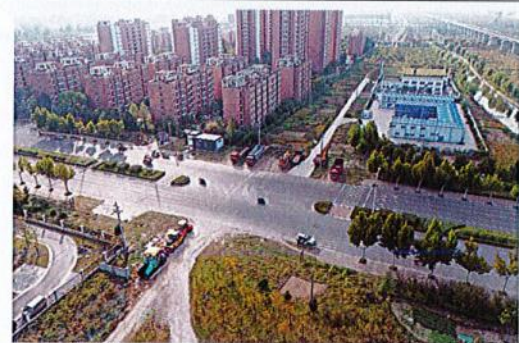
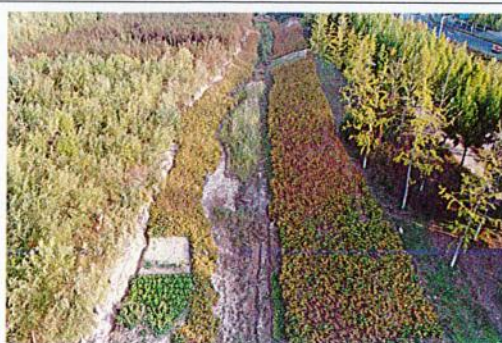
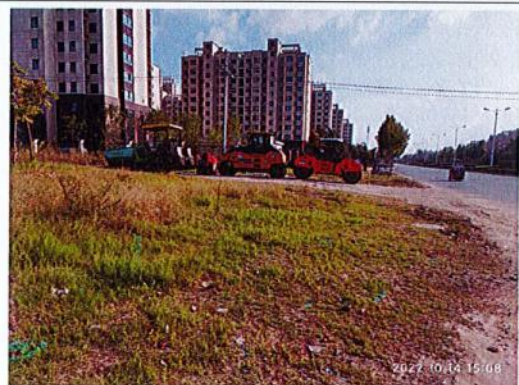
现场照片

项目名称		第二水厂清水输水配套管网工程（一期、二期）		
监测时段和防治责任范围		2022年第3季度，24.51公顷		
三色评价结论（勾选）		绿色 <input checked="" type="checkbox"/> 黄色 <input type="checkbox"/> 红色 <input type="checkbox"/>		
评价指标		分值	得分	赋分说明
扰动 土地 情况	扰动范围控制	15	15	本季度不存在擅自扩大施工扰动面积的行为
	表土剥离保护	5	5	本季度已表土剥离，保护措施到位，并及时回填
	弃土（石、渣）堆放	15	15	项目不设置弃渣场
水土流失状况		15	15	本季度土壤流失总量不足 100m <sup>3</sup>
水土 流失 防治 成效	工程措施	20	20	本季度工程措施已落实到位
	植物措施	15	11	植物措施不及时，扣4分
	临时措施	10	8	临时苫盖措施不及时，扣2分
水土流失危害		5	5	本季度无水土流失危害事件发生
合计		100	94

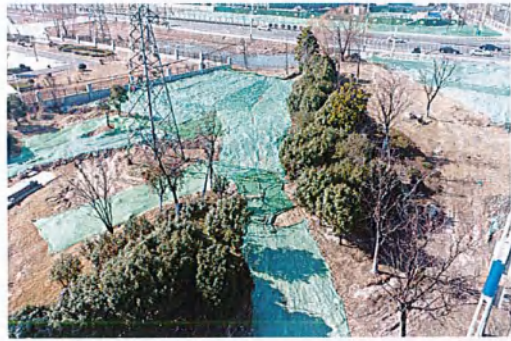
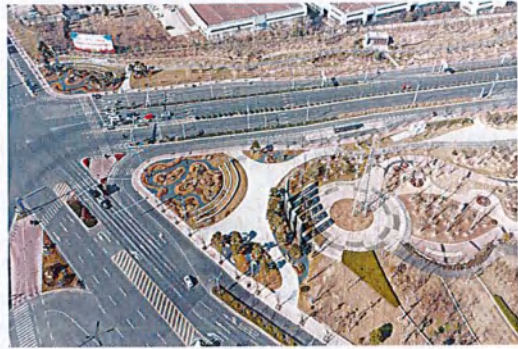
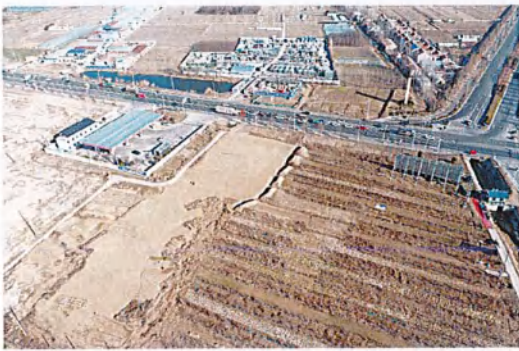
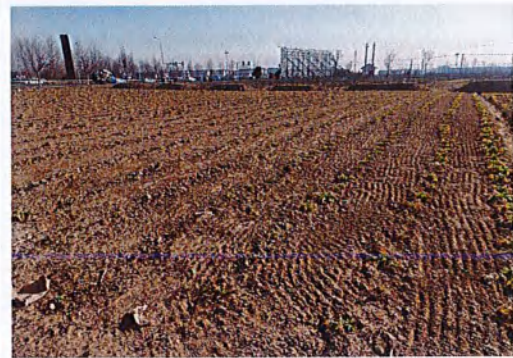
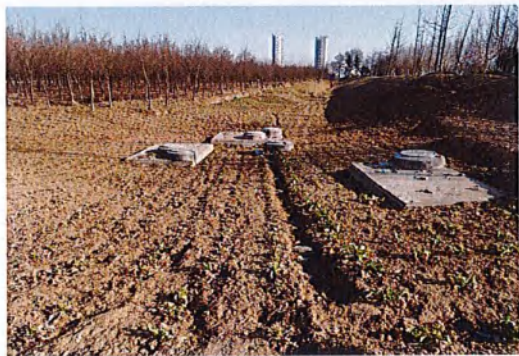
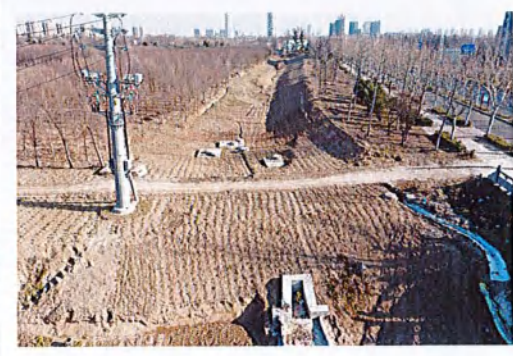
现场照片

项目名称		第二水厂清水输水配套管网工程（一期、二期）		
监测时段和防治责任范围		2022年第4季度，24.51公顷		
三色评价结论（勾选）		绿色 <input checked="" type="checkbox"/> 黄色 <input type="checkbox"/> 红色 <input type="checkbox"/>		
评价指标		分值	得分	赋分说明
扰动 土地 情况	扰动范围控制	15	15	本季度不存在擅自扩大施工扰动面积的行为
	表土剥离保护	5	5	本季度已表土剥离，保护措施到位，并及时回填
	弃土（石、渣）堆放	15	15	项目不设置弃渣场
水土流失状况		15	15	本季度土壤流失总量不足 100m <sup>3</sup>
水土 流失 防治 成效	工程措施	20	20	本季度工程措施已落实到位
	植物措施	15	15	本季度植物措施已落实到位
	临时措施	10	10	本季度临时措施已落实到位
水土流失危害		5	5	本季度无水土流失危害事件发生
合 计		100	100

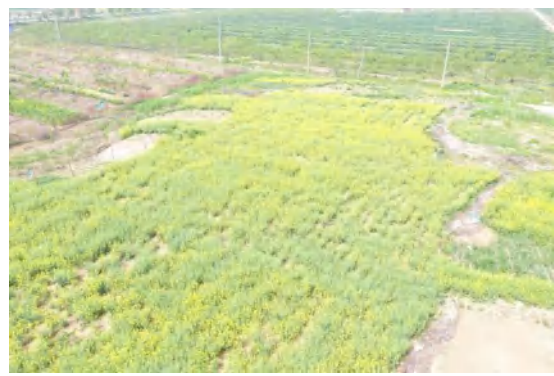
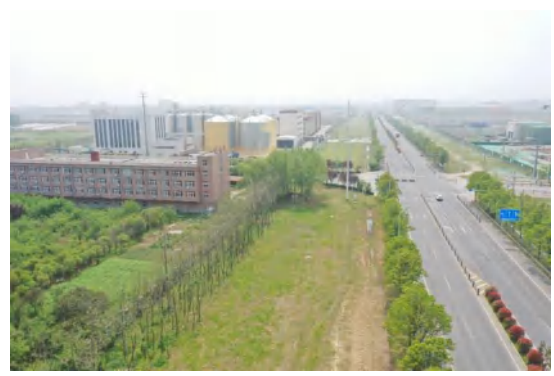
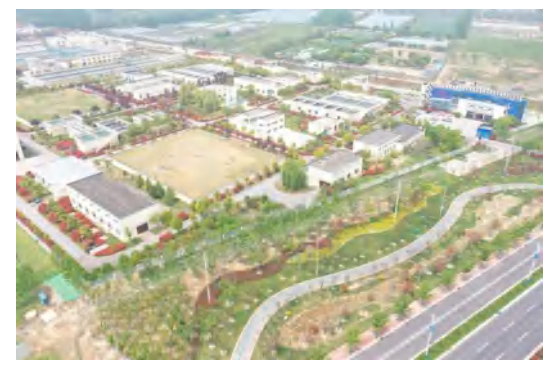
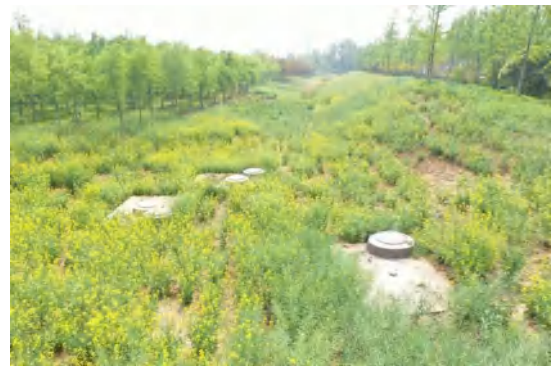
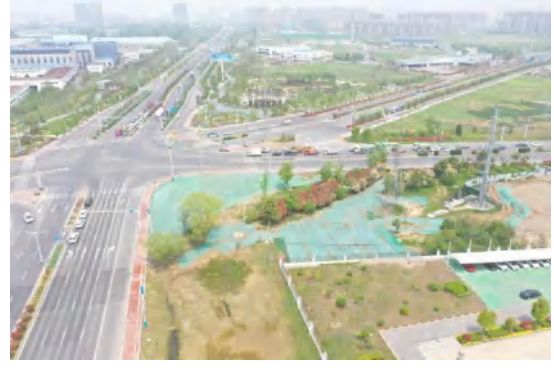
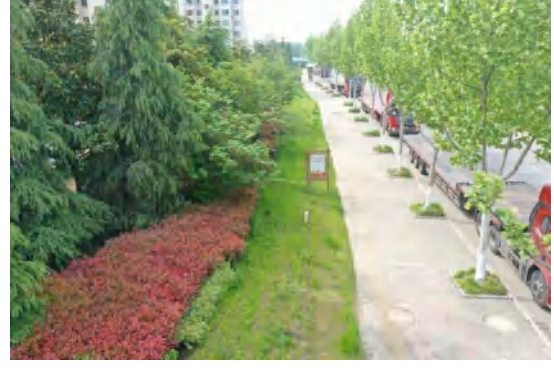
现场照片

项目名称		第二水厂清水输水配套管网工程（一期、二期）		
监测时段和防治责任范围		2023年第1季度，24.51公顷		
三色评价结论（勾选）		绿色 <input checked="" type="checkbox"/> 黄色 <input type="checkbox"/> 红色 <input type="checkbox"/>		
评价指标		分值	得分	赋分说明
扰动 土地 情况	扰动范围控制	15	15	本季度项目施工已完成，无施工扰动
	表土剥离保护	5	5	本季度无表土剥离，所有表土已回覆
	弃土（石、渣）堆放	15	15	项目不设置弃渣场
水土流失状况		15	15	本季度土壤流失总量不足 100m <sup>3</sup>
水土 流失 防治 成效	工程措施	20	20	本季度工程措施已落实到位
	植物措施	15	15	本季度植物措施已落实到位
	临时措施	10	10	本季度临时措施已落实到位
水土流失危害		5	5	本季度无水土流失危害事件发生
合 计		100	100

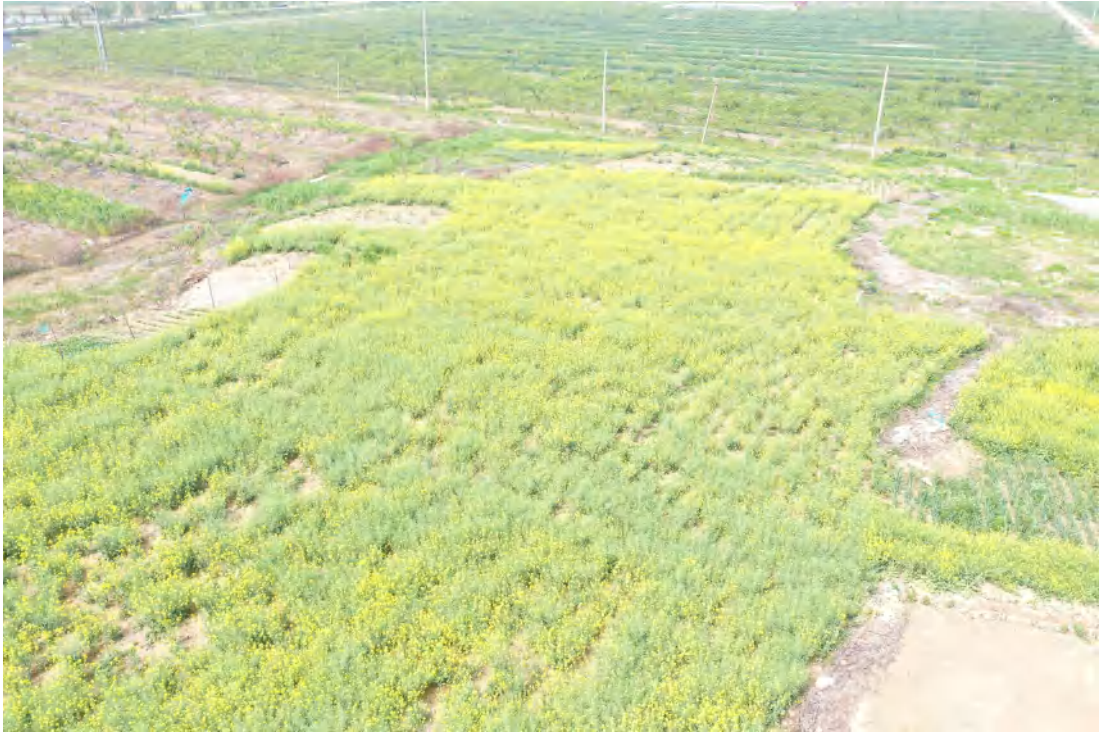
二期穿越作业区现状

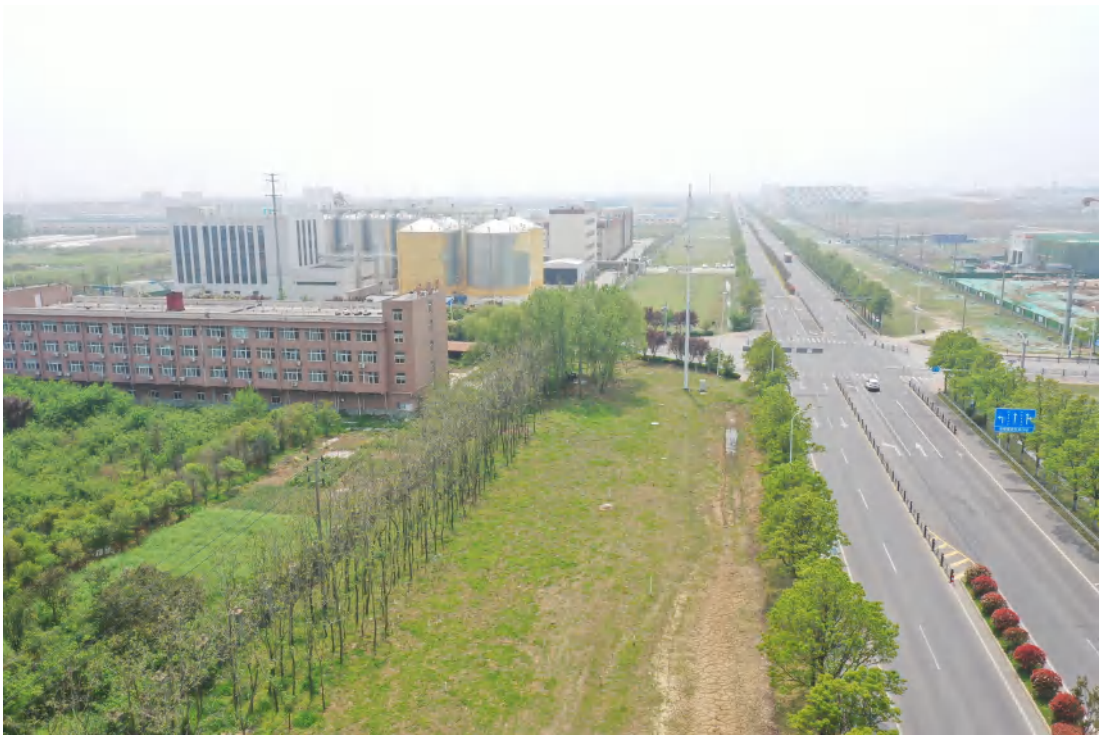
一期管道作业区现状

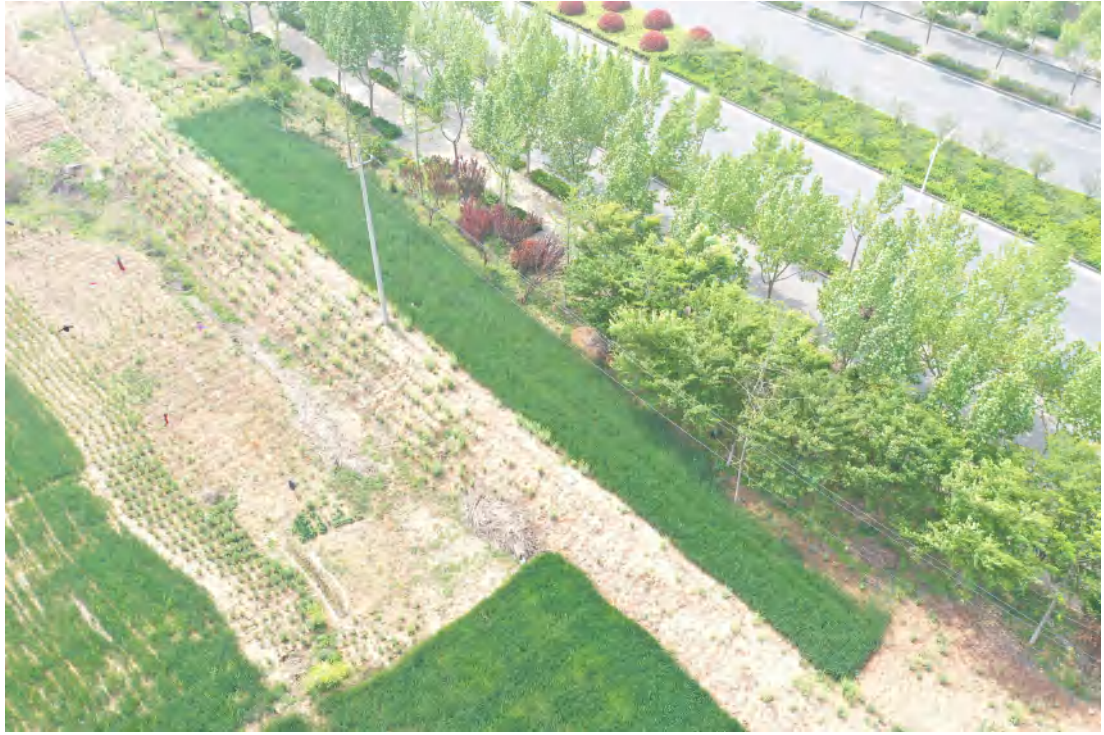
二期管道作业区现状

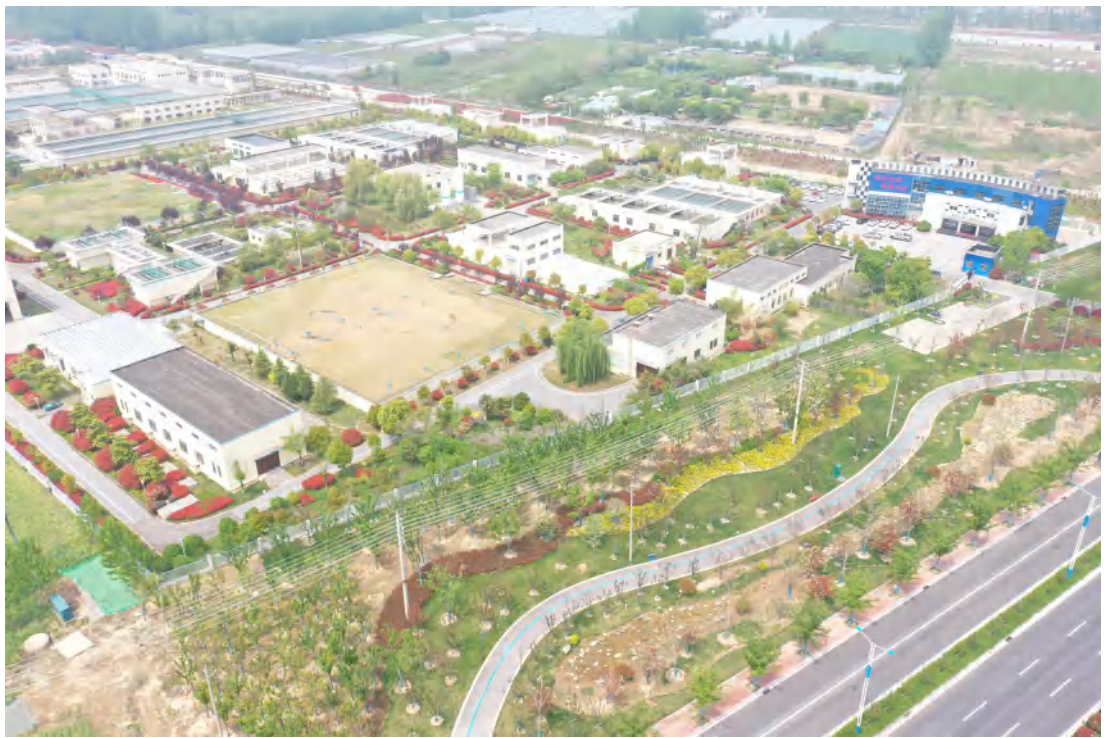
一期穿越作业区现状
